การแบ่งพื้นที่การจ่ายน้ำของท่อประธานภายใต้โรงสูบน้ำราษฎร์บูรณะ

นายพีระ ฉัตรจินตนาพร หน.สปน.กรร.สสว. และ น.ส.วริศรา คำสอน วศ.4 สปน.กรร.สสว.

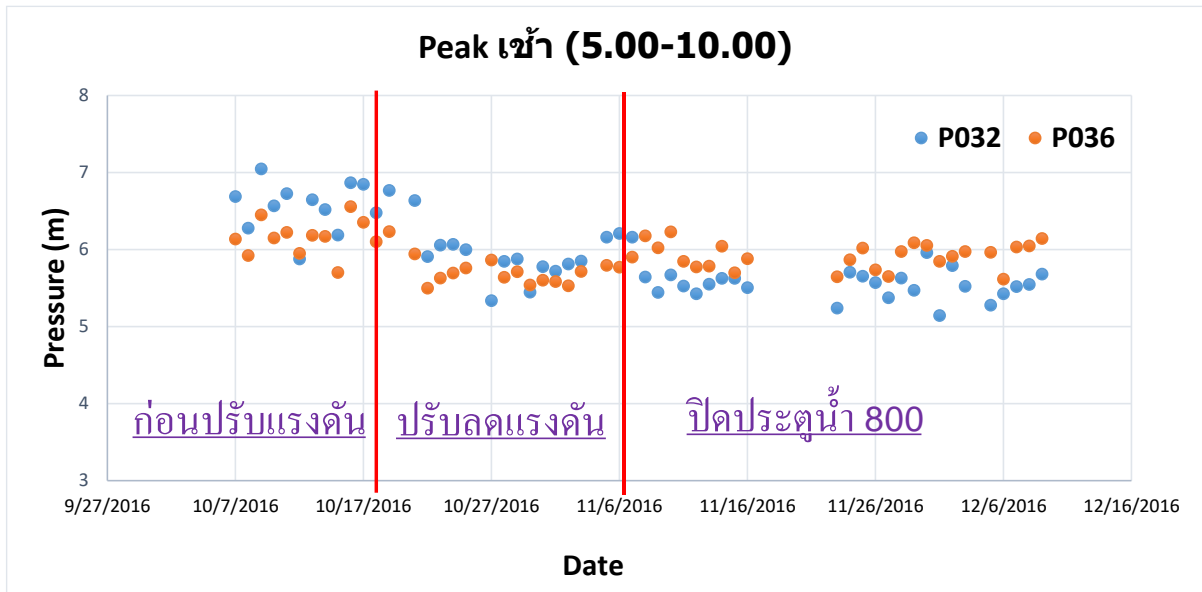
รูป 4.2 แรงดันที่ P032 และ P036 ค่าเฉลี่ยช่วงเช้า (05:00 – 10:00)

จากรูป 4.2 แสดงแนวโน้มการเปลี่ยนแปลงแรงดันในช่วงเช้าที่ P032 และ P036 พบว่าหลังการปรับลดแรงดัน (ระหว่างวันที่ 20 ตุลาคม – 7 พฤศจิกายน) มีค่าแรงดันลดลงประมาณ 0.8 เมตร และ 0.5 เมตร ตามลำดับ เมื่อทำการปิดประตูน้ำตั้งแต่วันที่ 7 พฤศจิกายน 2559 ส่งผลให้แรงดัน P032 ลดลงในช่วงเช้าประมาณ 0.2 เมตร ส่วน P036 แรงดันยกตัวขึ้นประมาณ 0.3 เมตร

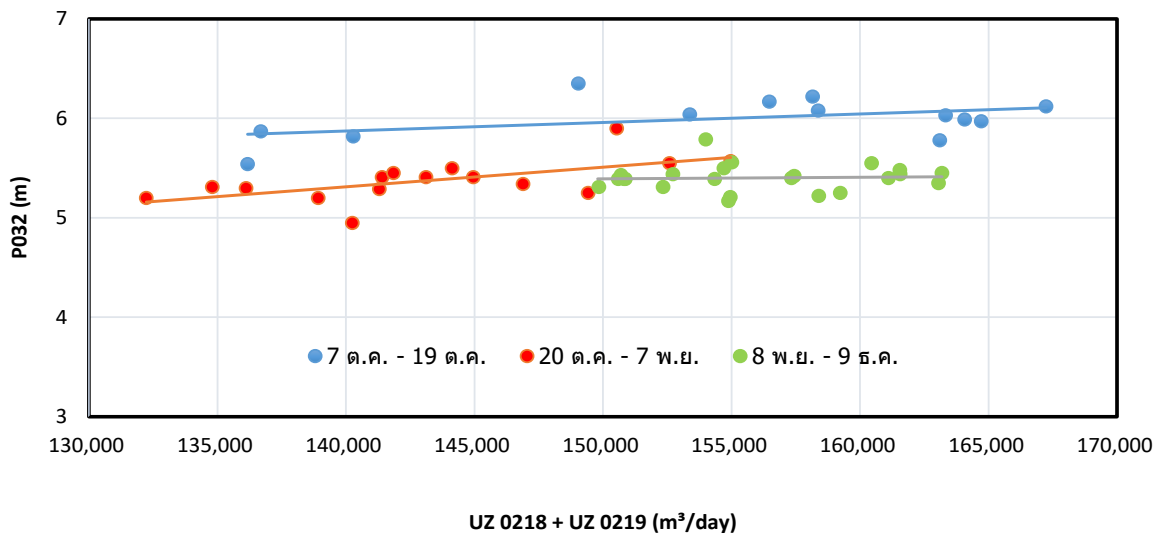
รูป 4.7 ความสัมพันธ์ระหว่างปริมาณน้ำผ่านเครื่องวัด UZ0218 และ UZ0219 กับแรงดันที่ P032

จากความสัมพันธ์ระหว่างปริมาณน้ำผ่านเครื่องวัด UZ0218 และ UZ0219 กับแรงดันที่ P032 รูป 4.7 พบว่าหลังการปิดประตูน้ำปริมาณน้ำที่ผ่านเครื่องวัดมากขึ้นกว่าช่วงหลังปรับลดแรงดันแต่ไม่สามารถเพิ่มแรงดันที่ P032 ได้

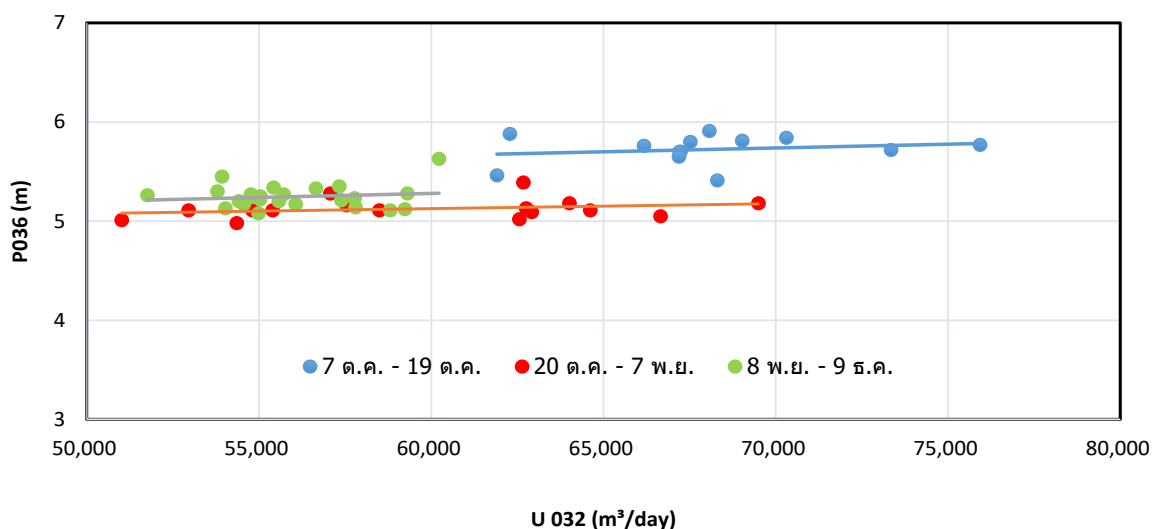
รูป 4.8 ความสัมพันธ์ระหว่างปริมาณน้ำผ่านเครื่องวัด U032 กับแรงดันที่ P036

พิจารณารูป 4.8 ความสัมพันธ์ระหว่างปริมาณน้ำผ่านเครื่องวัด U032 กับแรงดันที่ P036 พบว่าปริมาณน้ำที่ผ่านเครื่องวัด U032 น้อยกว่าช่วงหลังปรับลดแรงดันแต่การปิดประตูน้ำช่วยยกแรงดันที่ P036 ให้เพิ่มขึ้นได้แต่ยังไม่สามารถยกได้เท่ากับในช่วงก่อนปรับลดแรงดันได้

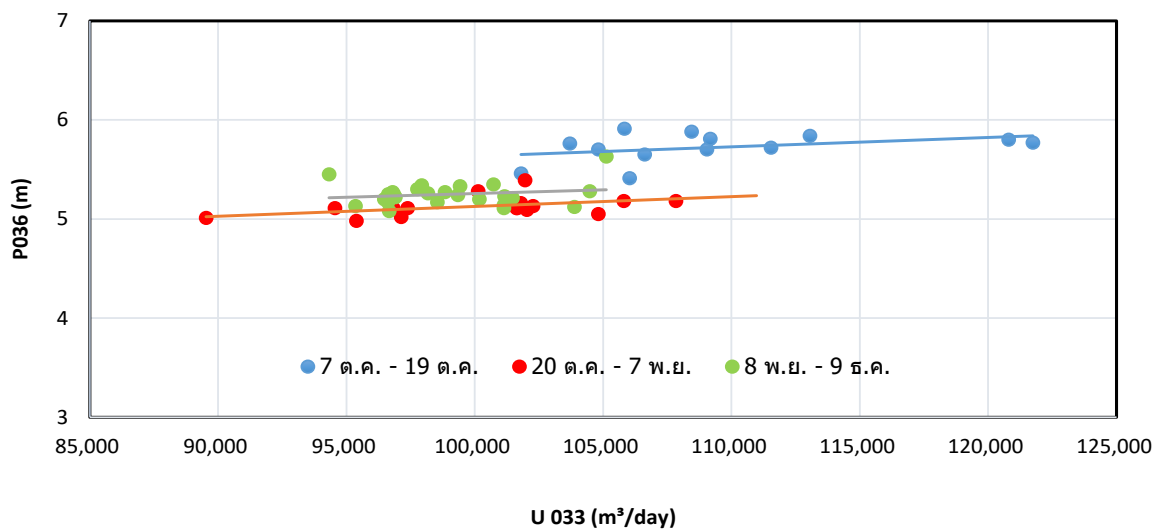
รูป 4.9 ความสัมพันธ์ระหว่างปริมาณน้ำผ่านเครื่องวัด U033 กับแรงดันที่ P036

เช่นเดียวกันกับรูป 4.9 ปริมาณน้ำที่ผ่านเครื่องวัด U033 น้อยกว่าช่วงหลังปรับลดแรงดันแต่การปิดประตูน้ำช่วยยกแรงดันที่ P036 ให้เพิ่มขึ้นได้แต่ยังไม่สามารถยกแรงดันให้เท่ากับในช่วงปกติได้

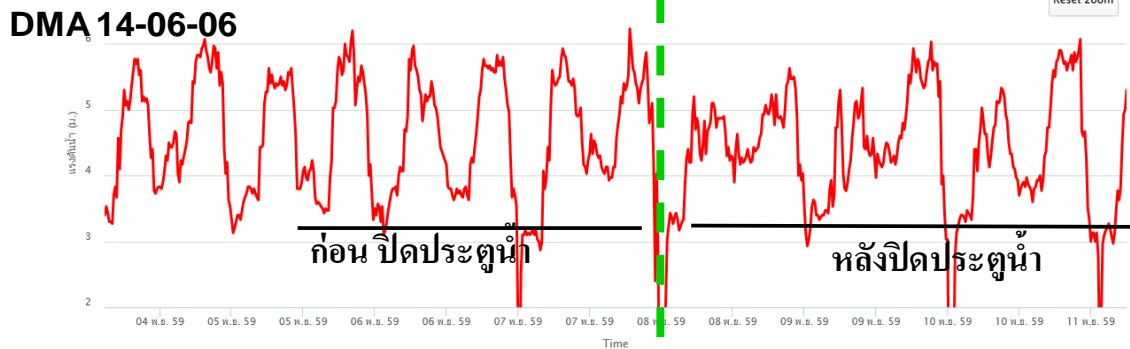
รูป 4.10 แรงดันใน DMA ก่อนและหลังดำเนินการปิดประตูน้ำ ปลายท่อประจានเส้นเก่า

พิจารณาพื้นที่ปิดล้อม (DMA) ที่อยู่ปลายเส้นท่อประธานเส้นเก่าบริเวณถนนเพชรหิรัญ คือ DMA 14-06-03 และ DMA 14-06-06 พบว่าไม่มีการเพิ่มหรือลดลงของแรงดันอย่างมีนัยยะ ดังรูป 4.10

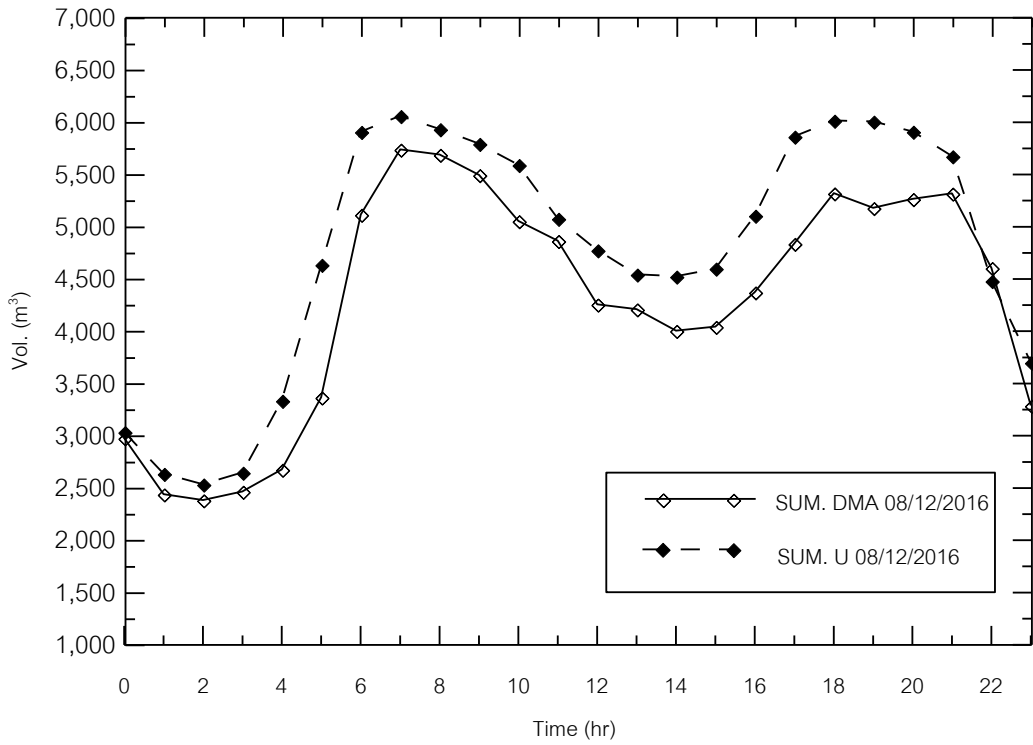
รูป 4.13 เปรียบเทียบปริมาณน้ำรายชั่วโมง วันที่ 8 ธันวาคม 2559

จากรูป 4.13 ปริมาณน้ำที่ผ่านเครื่องวัดท่อประจักษ์ UZ0218 และ UZ0219 หักปริมาณน้ำออกจาก UZ0202 และ U031 จะมีค่ามากกว่าผลรวมของปริมาณน้ำเข้าสู่ระบบ DMA จำนวน 22 DMA อยู่ที่ 11,431 ลบ.ม./วัน ของวันที่ 8 ธันวาคม 2559
